DIAGNOSTISERING AV AVVIK PÅ MINIRENSEANLEGG

UTGITT AV VANNOMRÅDEUTVALGET MORSA

ERIK JOHANNESSEN, PHD – COWI AS
ARILD S. EIKUM, PHD – EIKUM MILJØTEKNOLOGI
TOR GUNNAR JANTSCH, PHD – DRIFTSASSISTANSEN I ØSTFOLD

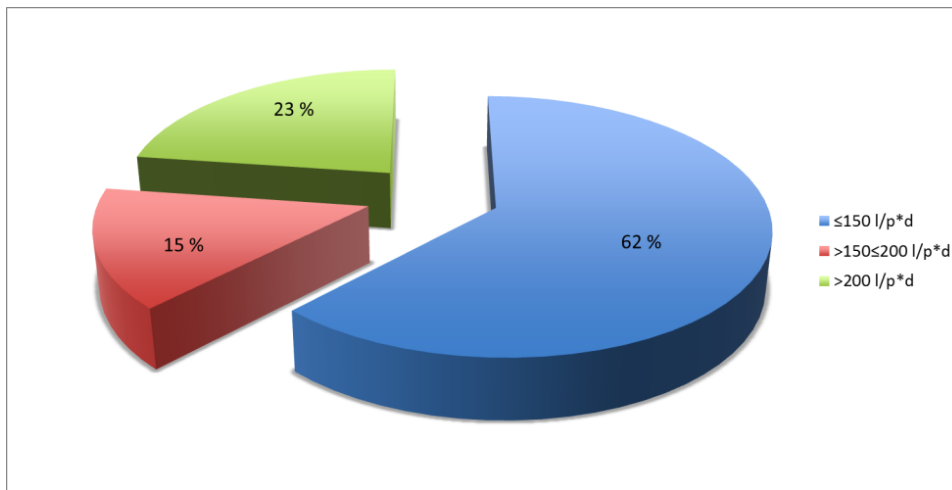
Figur 1. Loggførte vannmengder for 233 enkeltdata (48 anlegg).

Figur 1 viser at 62 % av de loggførte vannmengdene var lavere enn 150 l/p*d, mens 15 % lå på mellom 150 og 200 l/p*d og 23 % hadde større vannmengder enn 200 l/p*d. Det var relativt stor variasjon mellom anleggene, samt at vannmengdene for det enkelte anlegget kunne variere relativt betydelig. Variasjon på det enkelte anlegg er illustrert ved to stolpediagram nedenfor hvor anlegg "8" har lite variasjon mens anlegg for anlegg "4" varierte de loggførte vannmengdene fra ca. 70 l/p*d til over 200 l/p*d. Tilsvarende stolpediagram for hvert anlegg finnes i Vedlegg 1.

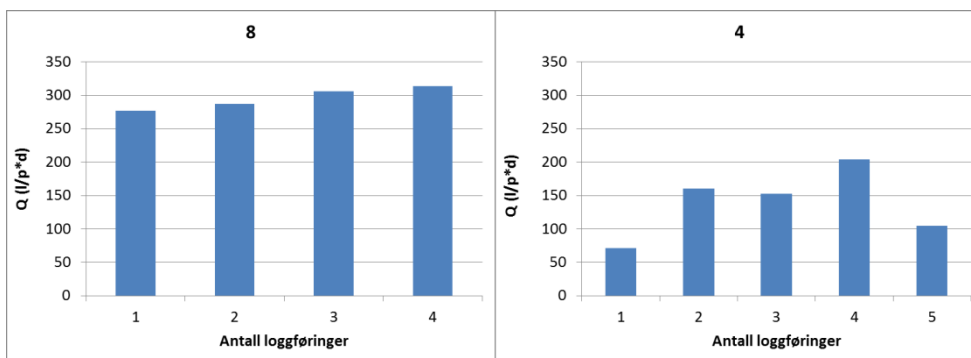
Figur 2. Variasjon i vannmengde for enkelt anlegg (anlegg nr. 8 og nr. 4).

Det må understrekes at datagrunnlaget er loggførte avlesninger med ca. 6 måneders mellomrom i forbindelse med servicebesøk. I en slik sammenheng kan store variasjoner for det enkelte

anlegget tyde på at anlegget er utsatt for fremmedvann f.eks. i forbindelse med nedbørshendelser eller snøsmelting. En annen forklaring er at det kan ha vært vekslende antall beboere i husstanden i de ulike måleperiodene.

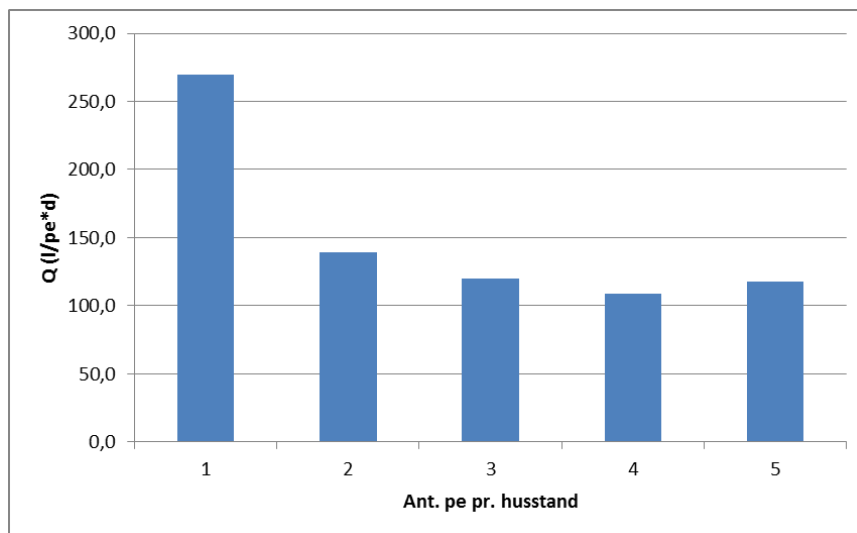
Dersom man sorterte dataene for de enkelte anlegg etter antall beboere tilknyttet anlegget, var det en tydelig trend at det var høyere spesifikke vannmengder med færre beboere. Dette kommer frem av figur 3 som viser gjennomsnittlig spesifikk vannmengde for anlegg med 1 til 5 personer i husstanden. Som figuren viser var den spesifikke vannmengden i gjennomsnitt ca. 260 l/p*d med kun én person i husstanden, og noe over 100 l/p*d når det var 4-5 personer tilknyttet.

Figur 3. Spesifikk vannmengde i forhold til antall personer i husstanden.

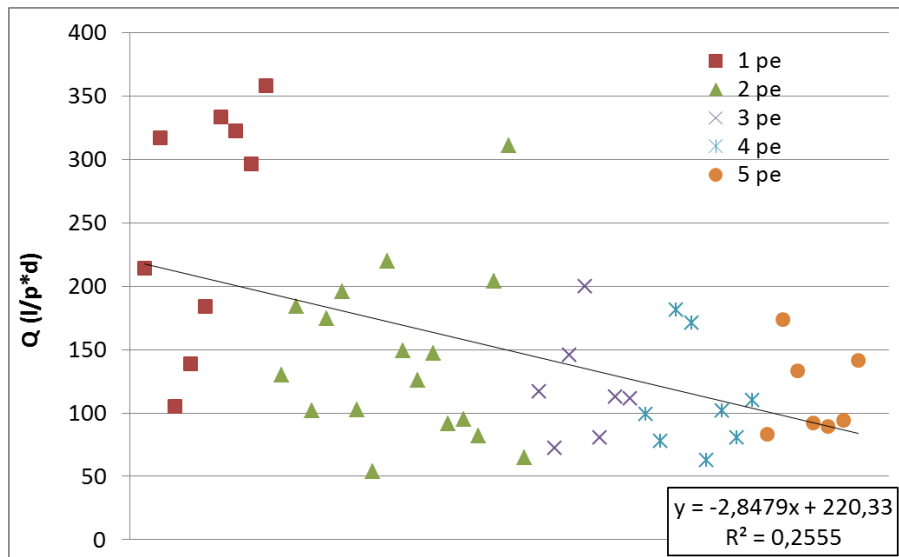
Som nevnt ovenfor var det relativt stor variasjon anleggene mellom. Dette gjelder også for de anleggene som hadde samme antall personer tilknyttet. I figur 4 vises gjennomsnittlige spesifikke vannmengder for alle anleggene i undersøkelsen sortert etter antall personer i husstanden. Som en ser av figuren er variasjonen størst for de anleggene med færrest personer. Figur 4 viser i tillegg en regresjonslinje som underbygger trenden med at det er høyere spesifikk vannmengde jo færre personer det er som bor i husstanden.

Figur 4. Spesifikk vannmengde for alle anlegg fordelt etter personer i husstanden.

Resultatene i figur 3 og 4 viser som nevnt samme trend, og en kan se at spredningen avtar med økende antall beboere i husstanden.

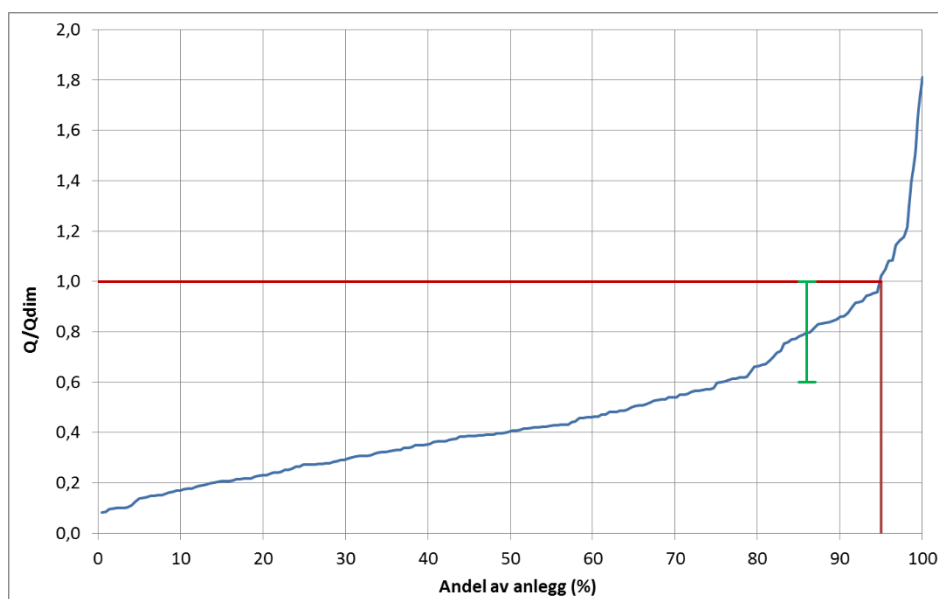
Figur 5. Varighetskurve for registrert vannmengde / dimensjonerende vannmengde (Q/Q_{dim}).

Som det kommer frem av figur 5 er det ca. 5 % av registreringene som er over dimensjonerende vannmengde, dvs. $Q/Q_{dim} > 1,0$. Det betyr imidlertid ikke at det kun er 5 % av anleggene som er overbelastet. Som nevnt ovenfor er disse avlesningene utført i forbindelse med servicebesøk, dvs. ca. hver 6 mnd. Det betyr at svært mange av de anleggene som er i nærheten av $Q/Q_{dim} = 1,0$ med stor sannsynlighet også har tidvis Q/Q_{dim} over 1,0. Det er dermed grunn til å tro at en betydelig andel av anleggene som har dokumentert dårlig renseevne for fosfor er negativt påvirket av hydraulisk overbelastning. Dette er det med vårt datagrunnlag imidlertid ikke mulig å tallfeste nøyaktig. Dersom en imidlertid beregner relativt standardavvik for samtlige anlegg, finner man at dette ligger på ca. 24 %. Dvs. at i snitt er forventet variasjon i vannmengder fra disse anleggene +/- 24 %. På figuren ovenfor er relativt standardavvik (variasjonsområdet) merket med grønt for det punktet hvor vannmengdenes variasjon kan forventes å overstige $Q/Q_{dim} = 1$. Som en kan se ligger dette om lag ved 85 % percentilen. Dette antyder at om lag 15 % av anleggene tidvis har høyere hydraulisk belastning enn hva de er dimensjonert for.

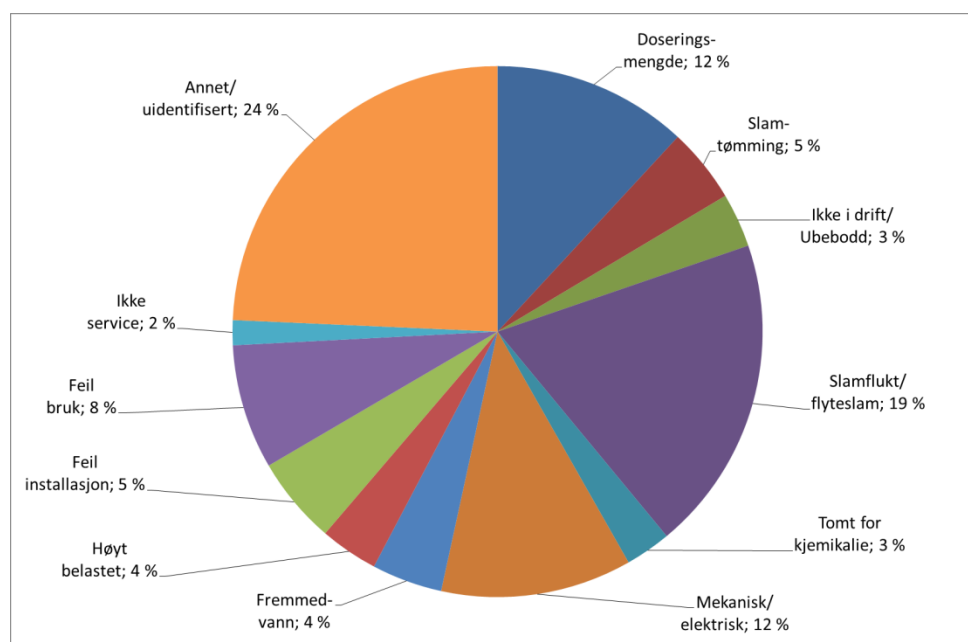
prosessrelaterte. I tillegg kan muligens den største faktoren *Annet / uidentifisert* trolig betraktes som prosessrelatert, ettersom det ikke var mulig å gjøre andre praktiske observasjoner. Totalt utgjør disse tre faktorene 55 % av observerte feil/avvik, noe som overlater ca. 45 % til forhold knyttet til drift, vedlikehold og forvaltningsapparatet.

Figur 6. Prosentvis fordeling av ulike kategorier feil/avvik.

En del av det registrerte feil/avvik er både konkrete og relativt enkle å korrigere. Det er imidlertid ikke like enkelt å redusere alle faktorer som årsak til dårlig fosforfjerning. Det er heller ikke like lett å definere hvem som er ansvarlig for at feilen/avviket i utgangspunktet har oppstått, eller hvem som eventuelt bør ha ansvaret for å rette det opp. For noen av avvikene er det imidlertid mulig å påpeke ansvarlig part, og en kan se at noen feil/avvik er serviceleverandør ansvarlig for, mens andre bør henføres til anleggseier. Noen avvik er det kommunen som er ansvarlig for i form av at de har forvaltningsmyndighet i forhold til Forurensningsloven, samt Plan- og bygningsloven. Figuren viser imidlertid et klart bilde hvor de fleste feil/avvik kan henføres til drift og vedlikehold.
